# 同安洪塘深圳市铂纳特斯自动化科技有限公司 “2·8”一般机械伤害事故调查报告

编制单位：厦门市同安区人民政府事故调查组

编制日期：2023 年 3 月 29 日

2023年2月8日14时40分许，在同安区洪塘镇郭山里660号厦门海辰储能科技股份有限公司M1厂房二楼L6线二次注液机安装调试车间，发生一起一般机械伤害事故，造成1人死亡，直接经济损失195万元。

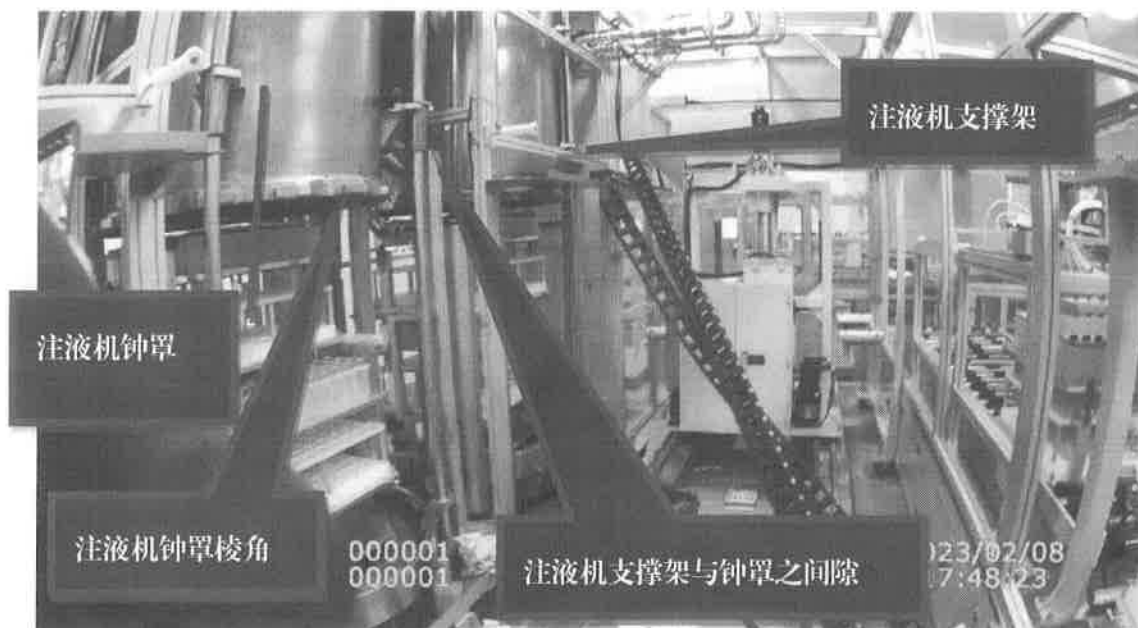
2023年2月8日13时许，深圳市瑞杰精密制造有限公司法定代表人罗能辉指派其聘请的员工饶大强到厦门海辰储能科技股份有限公司，进行注液机管道维修；14时许，饶大强到M1厂房二楼L6车间注液机安装调试现场与深圳市铂纳特斯自动化科技有限公司廖振宇和唐泉进行对接，期间，廖振宇和唐泉多次提醒饶大强在设备运行时不许开展管道维修作业；14时40分许，唐泉按下手持平板电脑上注液机钟罩升起的按钮，廖振宇再次提醒饶大强设备开始运行，不许进入危险区域。站在廖振宇旁边的饶大强突然钻进钟罩与支撑架空隙，此时钟罩升起，唐泉听到饶大强喊出“啊”声时，立即按下停止按钮，饶大强被钟罩下边沿棱角与支撑架卡住脖子，经深圳市铂纳特斯自动化科技有限公司其他员工抢救出来后，送到厂房外，120急救医生到现场确认饶大强已无生命迹象。

事故发生地点位于厦门海辰储能科技股份有限公司M1厂房二楼L6线车间内，事故发生时的天气，温度是19℃，有雾，东北风1级。事故现场照明良好，可视条件良好，事故未造成建筑物破坏，相关设施设备未损坏。伤亡人员位于圆柱注液机南侧。

深圳市瑞杰精密制造有限公司员工饶大强安全意识淡薄，不听从深圳市铂纳特斯自动化科技有限公司员工劝阻，违规进入危险区域作业，是造成事故发生的直接原因。

(一)深圳市瑞杰精密制造有限公司要认真汲取事故教训，举一反三，切实落实安全生产主体责任，加强对员工安全教育培训，进一步摸清员工安全底数，有针对性强化安全措施，确保企业人员生命和财产安全。
