# 同安美林厦门和易工业皮带有限公司

## “7·23”一般触电事故调查报告

编制单位：厦门市同安区人民政府事故调查组

编制日期：2025 年 9 月 26 日

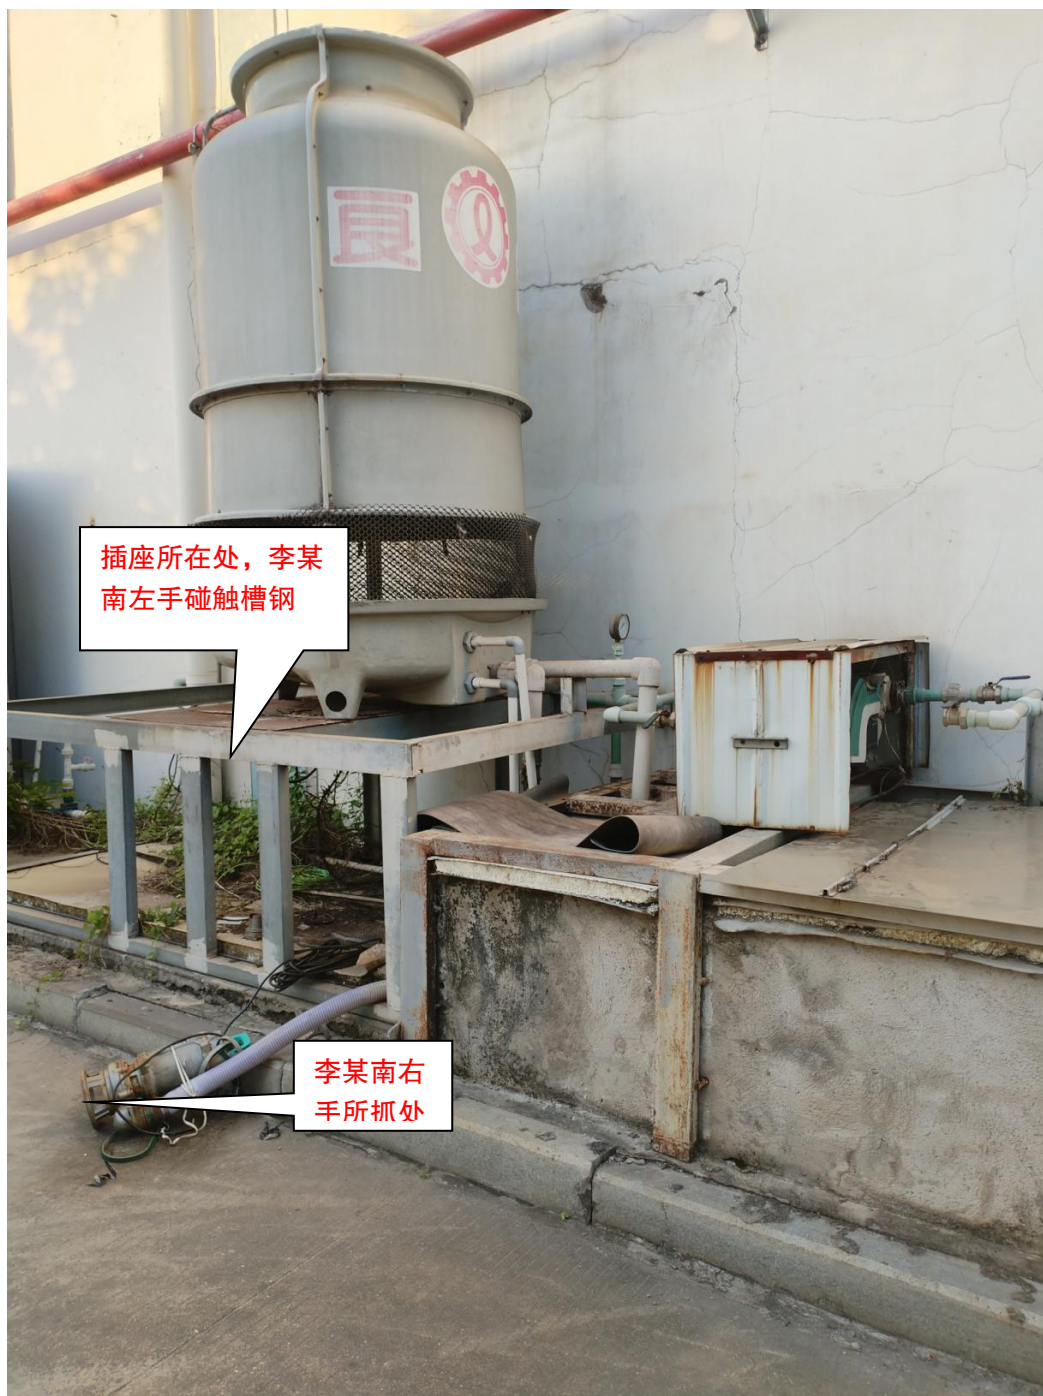
图1 事故现场图

插座所在处，李某  
南左手碰触槽钢

李某南右  
手所抓处

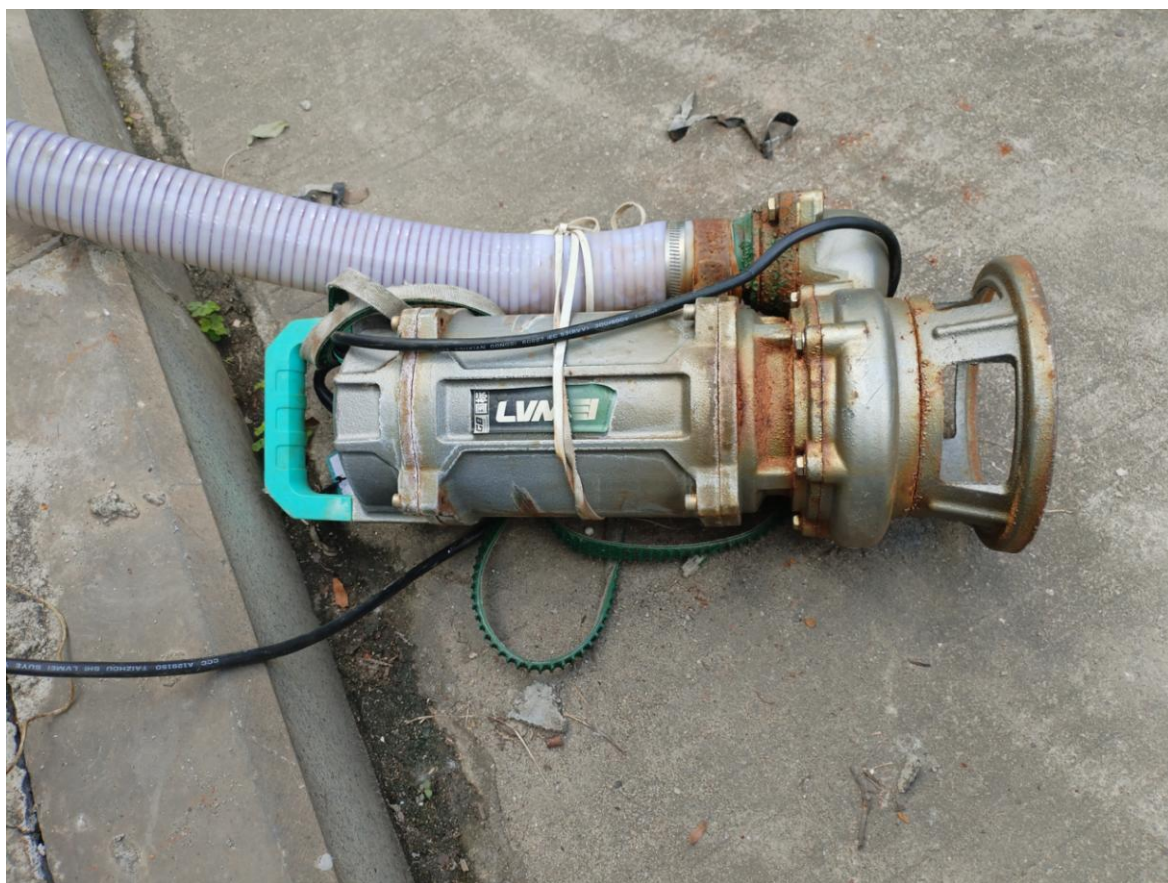
图2 污水污物潜水电泵

污水污物潜水电泵（见图2），型号：WQD10-10-075，流量：10m<sup>3</sup>/h，扬程：10m，电压：220V，电流：5.2A，功率：750W，频率：50Hz，热分级：B，同步转速：3000r/min，出厂日期：2024年9月，出厂编号：RM2409180122。正常工作时置于回流热水收集池（见图3）。接通电源后测得外壳带AC 220V危险电压（见图5），经检测，潜水电泵的电机绕组烧毁（见图6）。

1.员工李某南安全意识淡薄，违反潜水电泵铭牌上的安全操作规程和公司制定的冷却水塔安全操作规程、施工和检维修安全管理制度，检修前未进行安全风险辨识，检修过程中违反操作规程接通电源，使潜水电泵脱水运转，电机绕组击穿绝缘导致漏电。

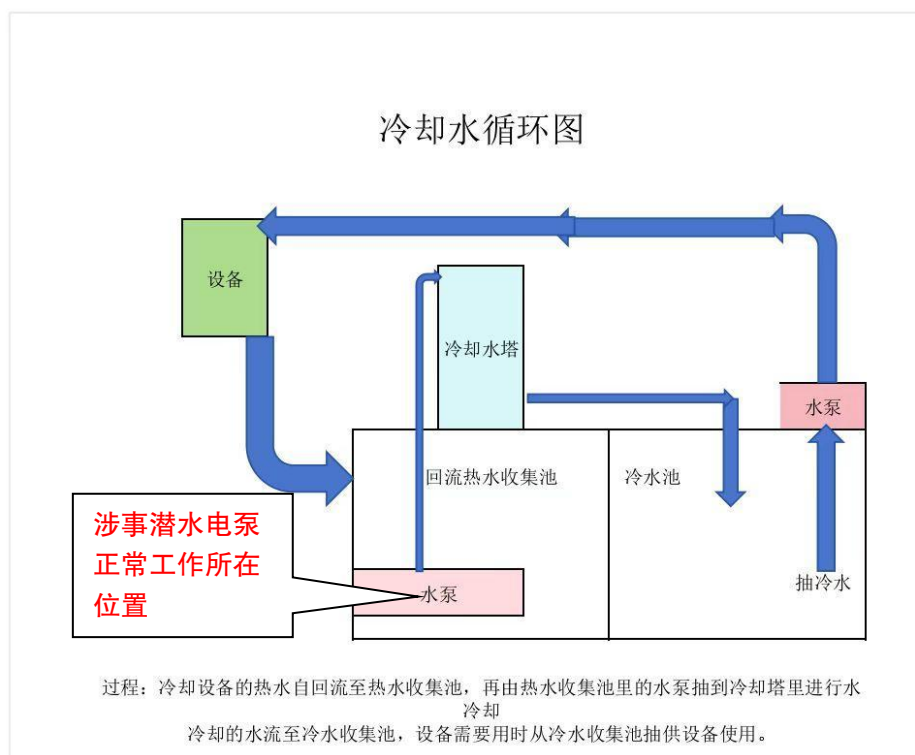
图3 冷却水循环图

2.事故现场冷却水循环流程：冷却压机的热水回流至热水收集池，再由热水收集池里的水泵抽到冷却塔里进行水冷却，冷却的水流至冷水收集池，压机需要用时从冷水收集池抽水供压机使用。（见图3）

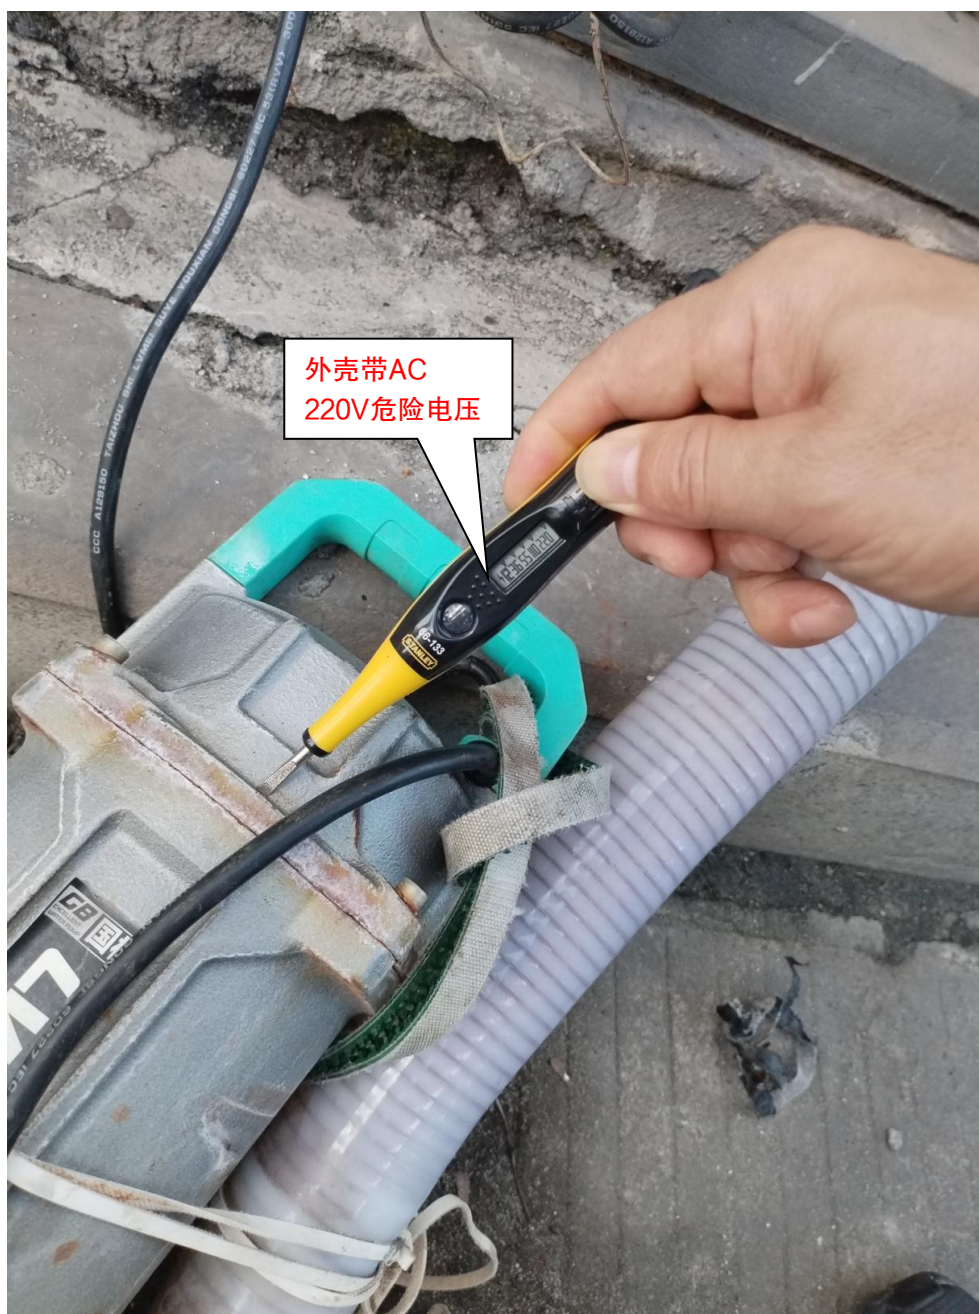
图5 现场测得外壳带AC 220V危险电压

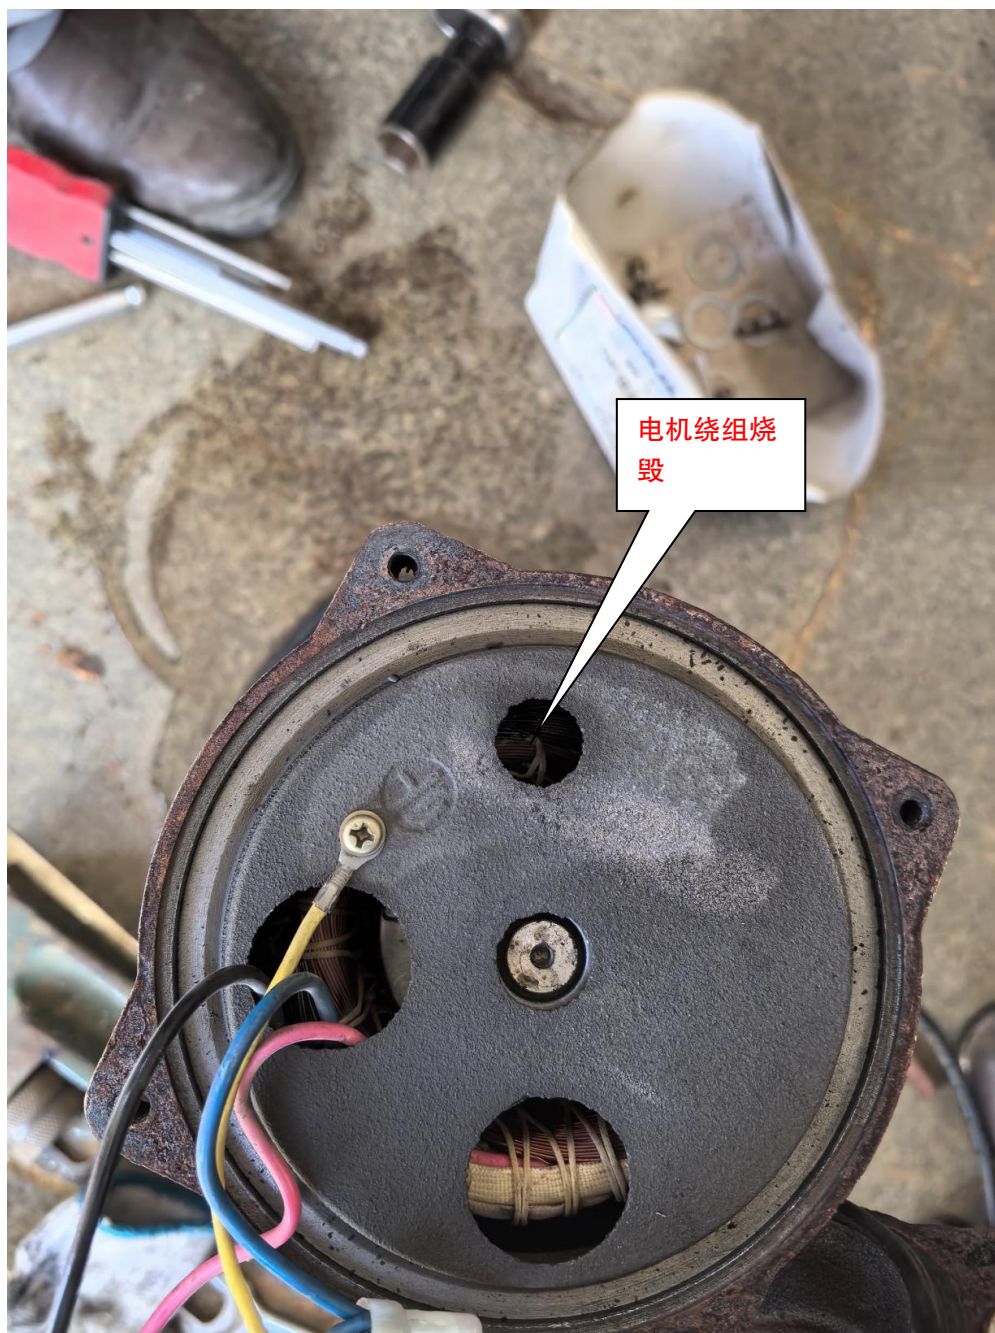
图6 电机绕组烧毁

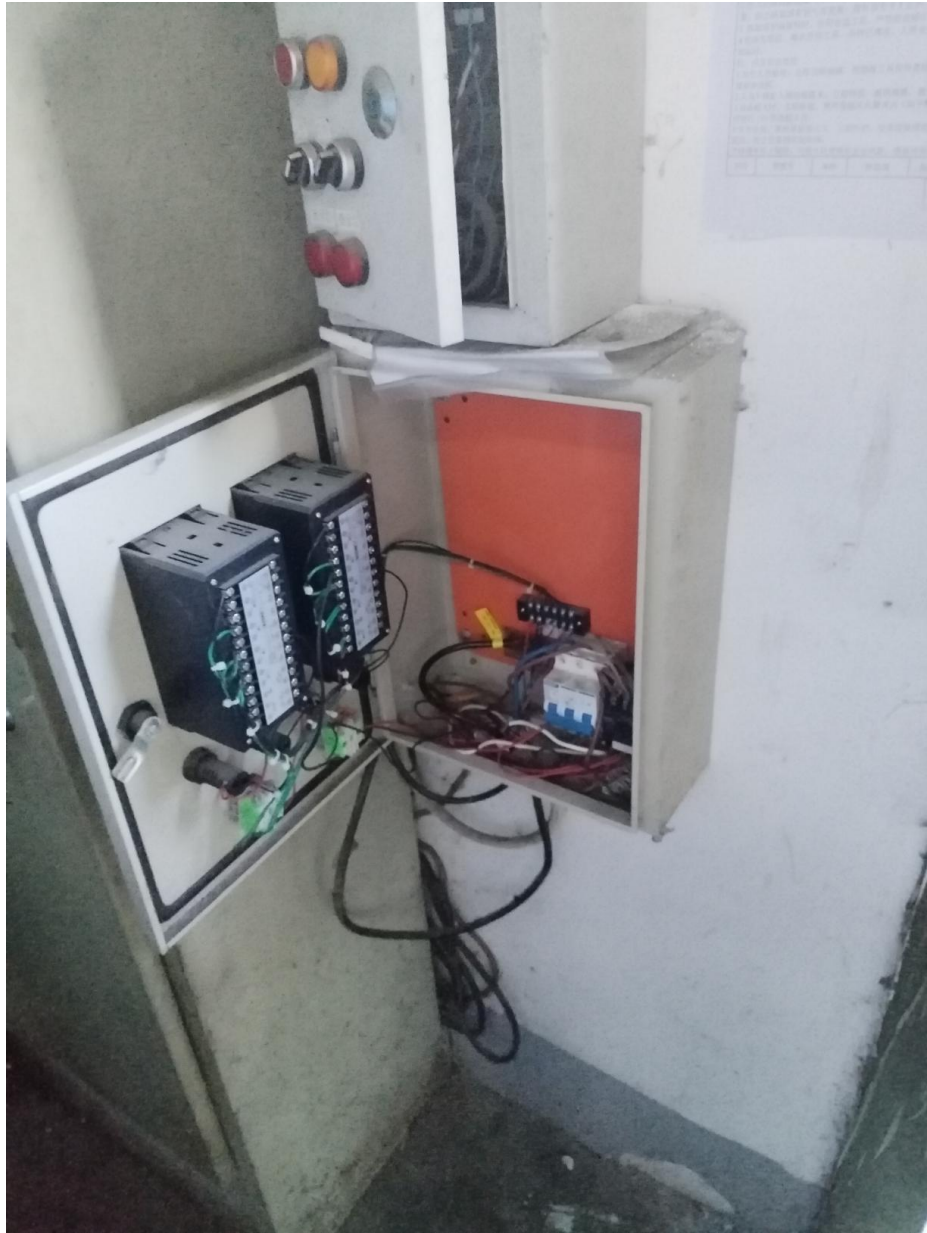
冷却水塔配电箱和控制箱位于车间内（见图7），配电箱未安装剩余电流动作保护装置，配电箱箱门箱体未接地，从配电箱引一条供电线路至冷却水塔下方的插座（见图8），该插座直接安装于槽钢上,槽钢无可靠接地，潜水电泵从该插座取电。

图7 冷却水塔配电箱和控制箱

2.涉事冷却水塔供电线路未安装剩余电流动作保护装置（RCD，又称为漏电电流保护电器），不符合 GB/T 13955-2017《剩余电流动作保护装置安装和运行》第 4.4.1 条<sup>1</sup>的要求。插座

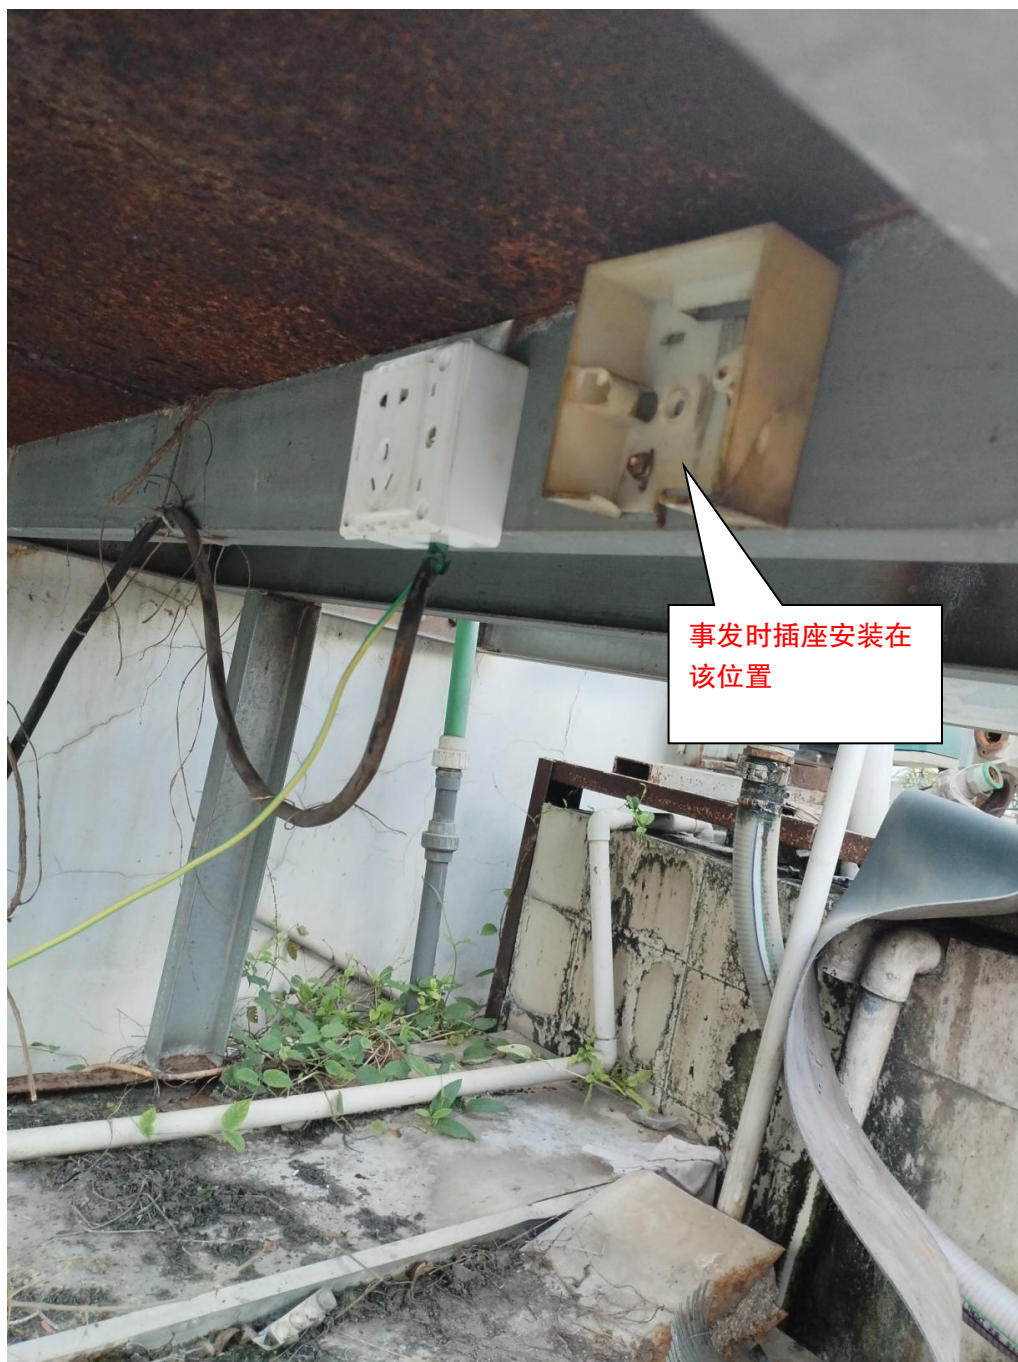
图8 直接安装在槽钢上的插座

直接安装于槽钢上不符合 GB/T 11918.1-2014《工业用插头插座和耦合器 第1部分：通用要求》第26.1条<sup>2</sup>的要求。

1.厦门和易工业皮带有限公司，要认真反思事故教训，举一反三，切实落实安全生产主体责任，深入排查消除安全生产事故隐患，加强用电线路和事故发生同类插座的隐患排查，加强教育培训和应急演练，督促从业人员严格落实规章制度和操作规程，增强从业人员的自我保护意识，要加强对检维修工作的安全管理，严格执行相关制度，坚决杜绝各类违章作业行为。
