# 同安美林海翔大道“4·13”一般道路交通事故调查报告

编制单位：厦门市同安区人民政府事故调查组

编制日期：2024 年 7 月 16 日

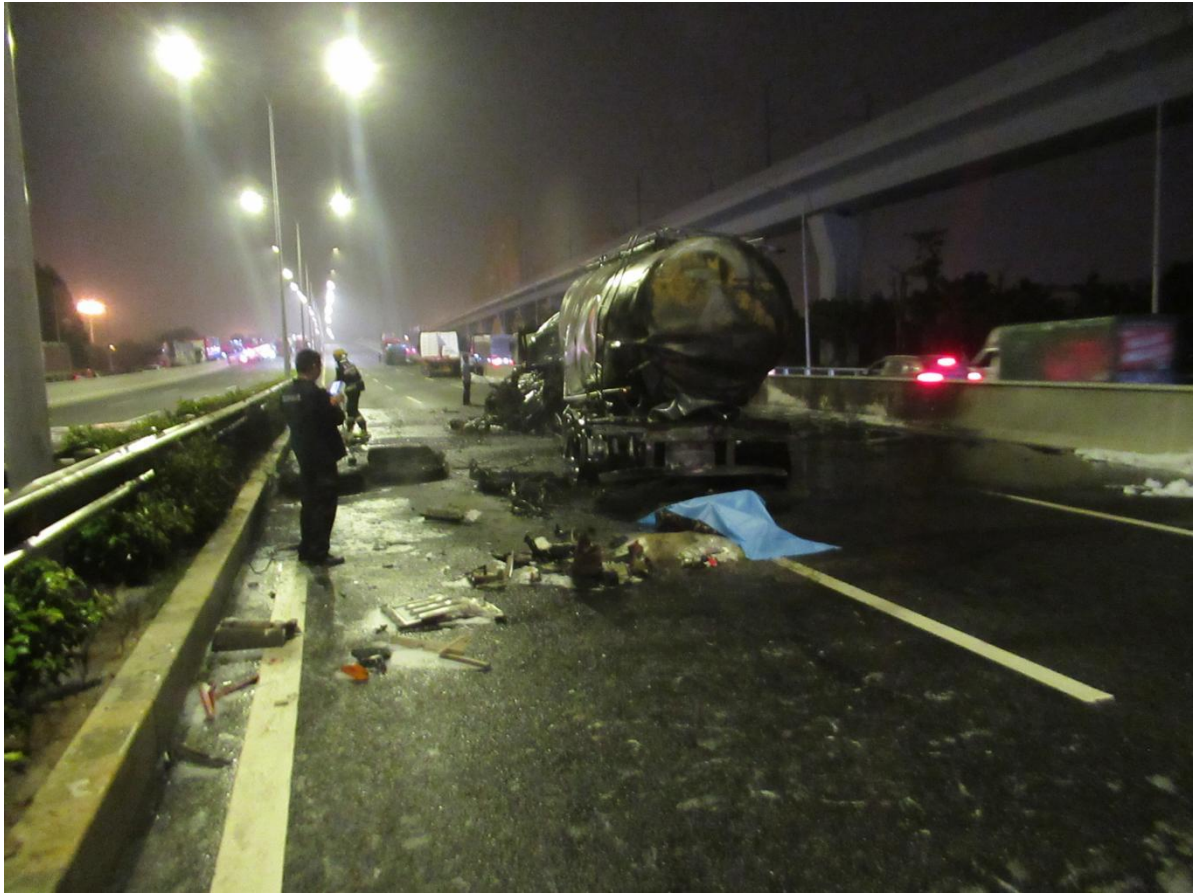
图1 事故现场图

2024年04月13日23时55分许，李帅兵驾驶闽E79387号重型半挂牵引车牵引闽EA955挂号重型罐式半挂车沿海翔大道由西往东方向行驶，行至海翔大道中海花湾小区路段时，与前方因交通拥堵致停车后未及时驶离的由雷正江驾驶的闽DH0931号重型半挂牵引车牵引闽DP193挂号重型集装箱半挂车发生碰撞后，闽E79387号重型半挂牵引车牵引闽EA955挂号重型罐式半挂车再撞到同向行驶的由高林驾驶的赣GM5105号重型半挂牵引车牵引鄂J9778挂号重型栏板半挂车，致闽E79387号重型半挂牵引车牵引闽EA955挂号重型罐式半挂车起火燃烧，造成李帅兵当场死亡，三车不同程度损坏及道路设施损坏的损害后果。

事故现场位于同安区美林街道海翔大道中海花湾小区路段，海翔大道呈东西走向，东往翔安区方向，西往集美区方向，主干道双向六车道，分车分向式通行道路，道路中央有水泥护栏隔离，道路两侧各有一条辅道，沥青路面，干燥，平直，夜间有路灯照明，有交通标线控制。事故路段主干道由西往东方向有标明最高行驶速度80km/h的限速标志及禁停标志。
