# 同安新美古琳达姬（厦门）股份有限公司

## “5·20”一般高处坠落事故调查报告

编制单位：厦门市同安区人民政府事故调查组

编制日期：2024年7月25日

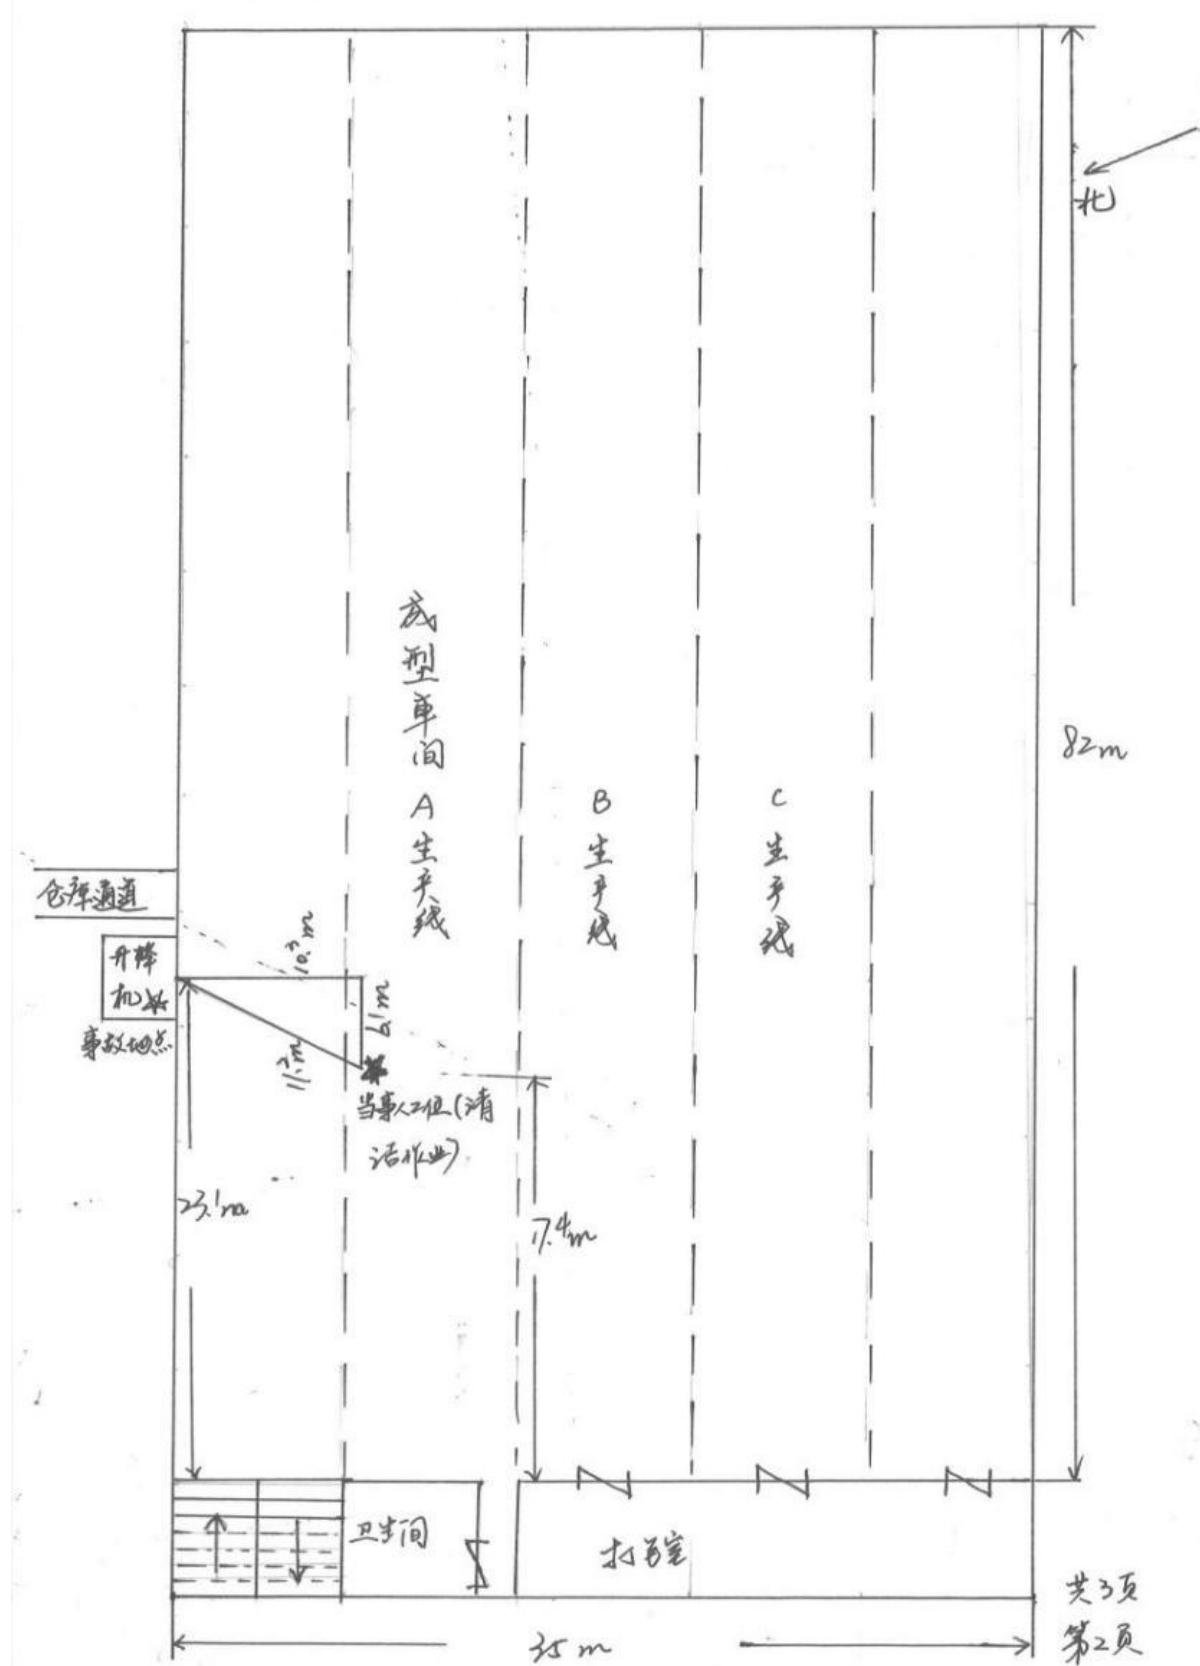
图1 现场勘验图

事故发生在晚上，事故发生地点位于厦门市同安区凤南路746号古琳达姬公司1号厂房二楼传统成型车间升降机井内，厂房照明情况正常，二楼升降机井口距离一楼平台地面为4.3米，事发时升降机平台停于一楼，张水生坠落于升降机平台上，身子半蜷缩，头朝向右侧，手机掉落在平台右上角与墙壁的缝里。事发时，张水生坠落处离张水生工位11.2米。

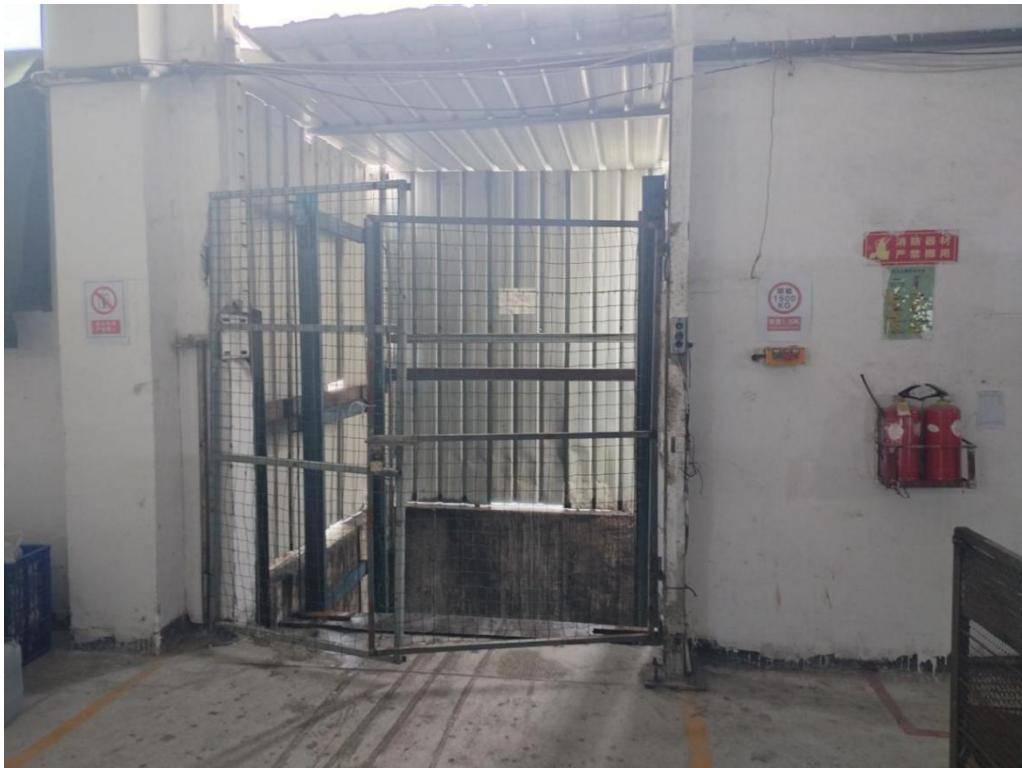
图2 2楼成型车间升降机井

古琳达姬公司5月13日将张水生由针车岗位调岗到传统成型车间A线生产线从事洗清洁、挂牌等杂项工作，并未重新进行车间级、班组级岗前教育培训，且在传统成型车间升降机井口未设置“当心坠落”“靠近危险”等明显的安全警示标志，仅有“载货电梯，严禁载人”警示标志，未尽到安全提醒义务，未落实安全警示标志管理制度，是本起事故发生的间接原因。

古琳达姬公司在2023年9月14日的隐患排查工作中已排查出2楼成型车间升降机井出口无防护隔离措施，而后进行整改，加装了闭合需要人员进行操作的简易防护网，临时闭合用白布条，古琳达姬公司对该隐患整改并未采取可靠的物防和技防措施，仍留有一定的隐患。

古琳达姬公司在2楼成型车间升降机井出口虽然有张贴“载货电梯，严禁载人”警示标志，但该升降机井出口存在高度势能差引起伤害的危险，该标志不能替代“当心坠落”“靠近危险”

等明显安全警示标志，安全警示标志管理制度落实不到位，未尽到安全提醒义务。

1. 古琳达姬公司，要认真吸取事故教训，举一反三，切实落实安全生产主体责任，强化安全生产管理力量，发挥安全管理机构主导作用，引进或培养安全管理人才，充分发挥安全生产双重预防机制的重要作用，加强危险源辨识和评估，深入排查消除安全生产隐患，加强对员工安全教育培训，有针对性地强化安全防范措施，针对升降机出口防护不到位的问题要有针对性和有效性的整改防范措施，要做到物防和技防结合，加强管理制度落实，彻底消除安全隐患，确保企业人员生命和财产安全。
