同安祥平厦门中禾实业有限公司“7·29” 一般物体打击事故调查报告

编制单位：厦门市同安区政府事故调查组

编制日期：2024年11月7日

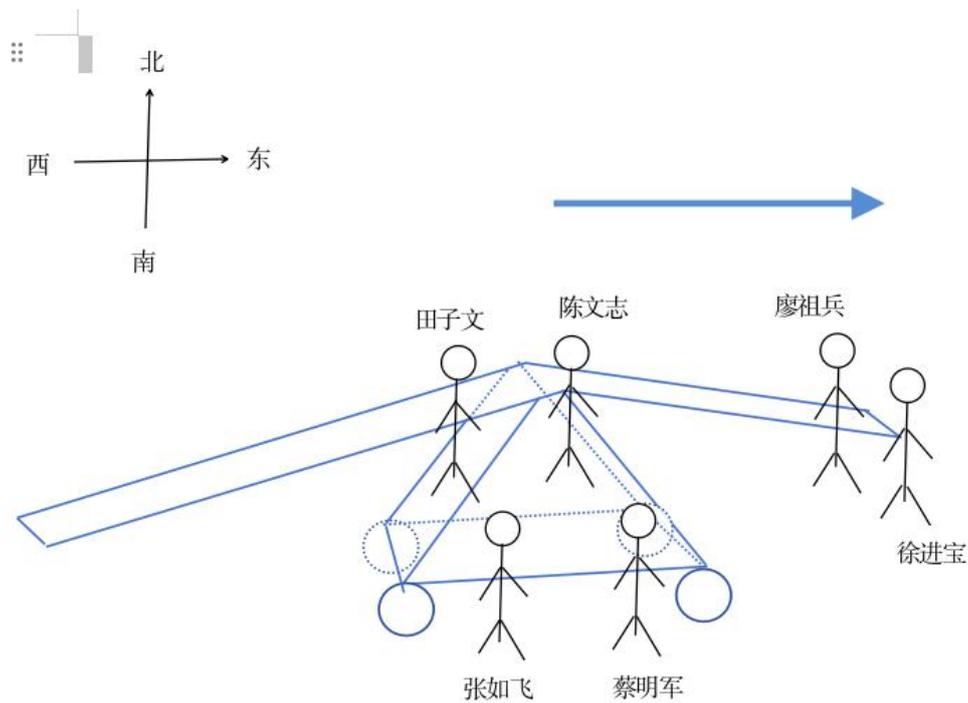
人员站位示意图

2024年7月29日23时15分许，因豆粕出货更换装车位置，需将可移动输送机从二期豆粕仓库A2门附近转移至D2门附近，由于仓库中堆满货物，可移动输送机无法在仓库内部顺利转移。搬运工徐庆宝、田子文和蔡明军等3人自发将可移动输送机从仓库A2门推出仓库，通过仓库外部转移，再从D2门推进仓库。当他们3人将可移动输送机推到D2门门口斜坡处时，3人合力未能将该可移动输送机推入到仓库内，于是将该可移动输送机回推到仓库门口水泥地。此时，仓库管理员陈文志和搬运工张如飞、廖祖兵正好路过，他们就一起过来帮忙推，廖祖兵和徐进宝两人在输送机前端拉，陈文志和田子文在廖祖兵后侧输送机

中部支撑柱位置推，蔡明军和张如飞在徐进宝后侧输送机中部支撑柱位置推，6人合力将可移动输送机向前推了不到1米处，右后侧万向轮卡在水泥地面破损小坑的情况下，仍用蛮力向前强行推动可移动输送机，导致可移动输送机右后轮支柱折断并向右倾倒，压到右侧的张如飞。

中禾实业公司从业人员安全意识淡薄，在移动、推移可移动输送机过程中，站在输送机中部位位置，违反了公司《可移动输送机操作规范》和《搬运工作业规程》，是造成本事故发生的直接原因。

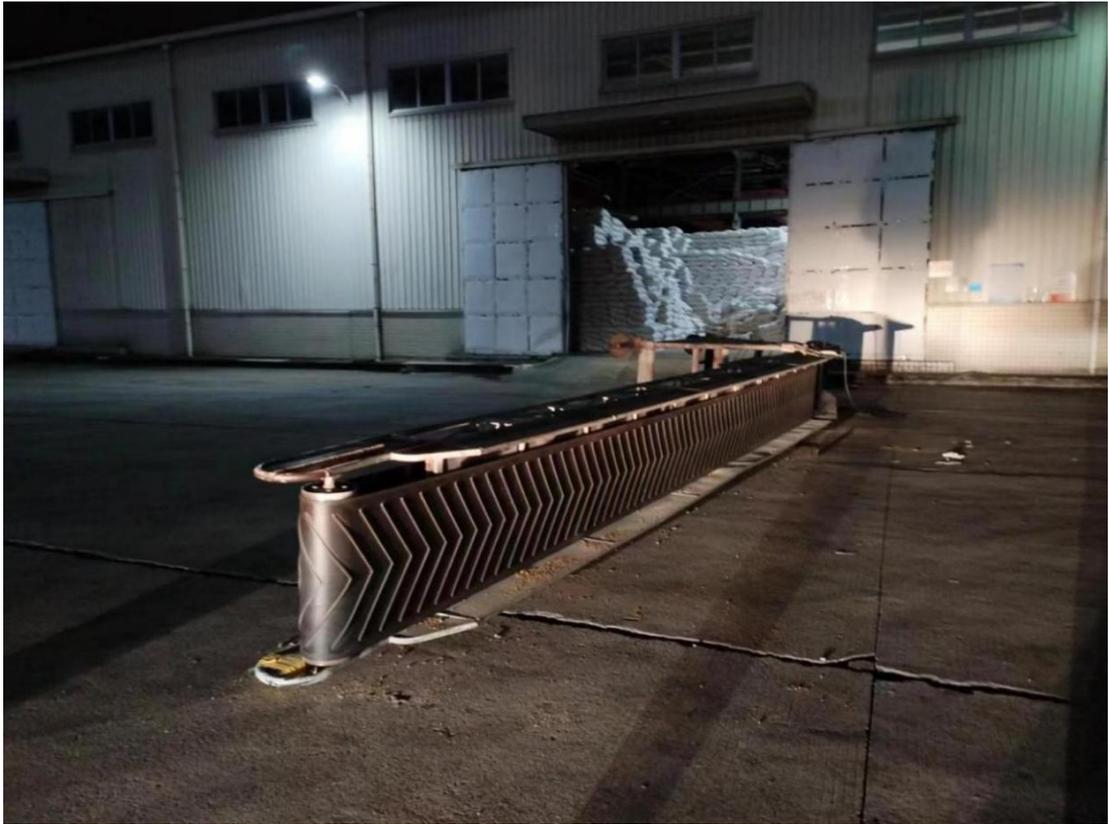
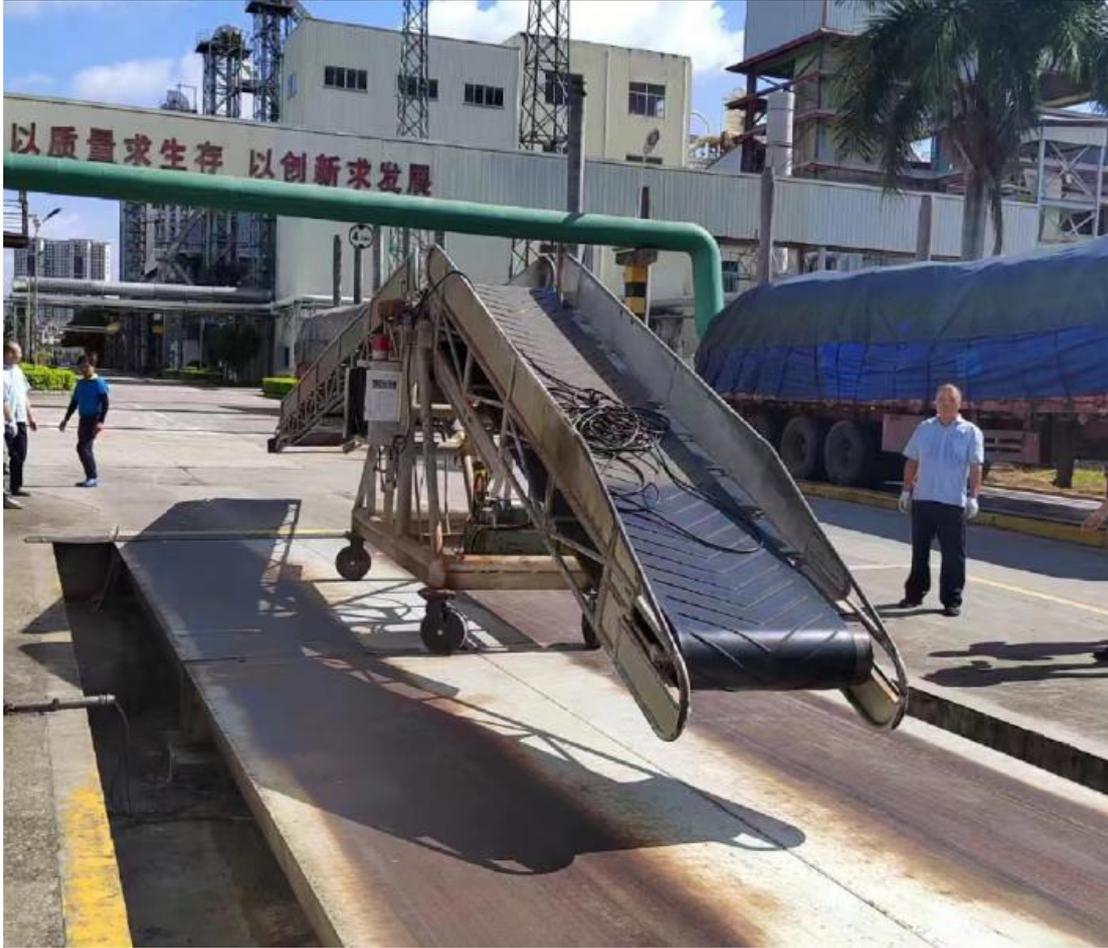
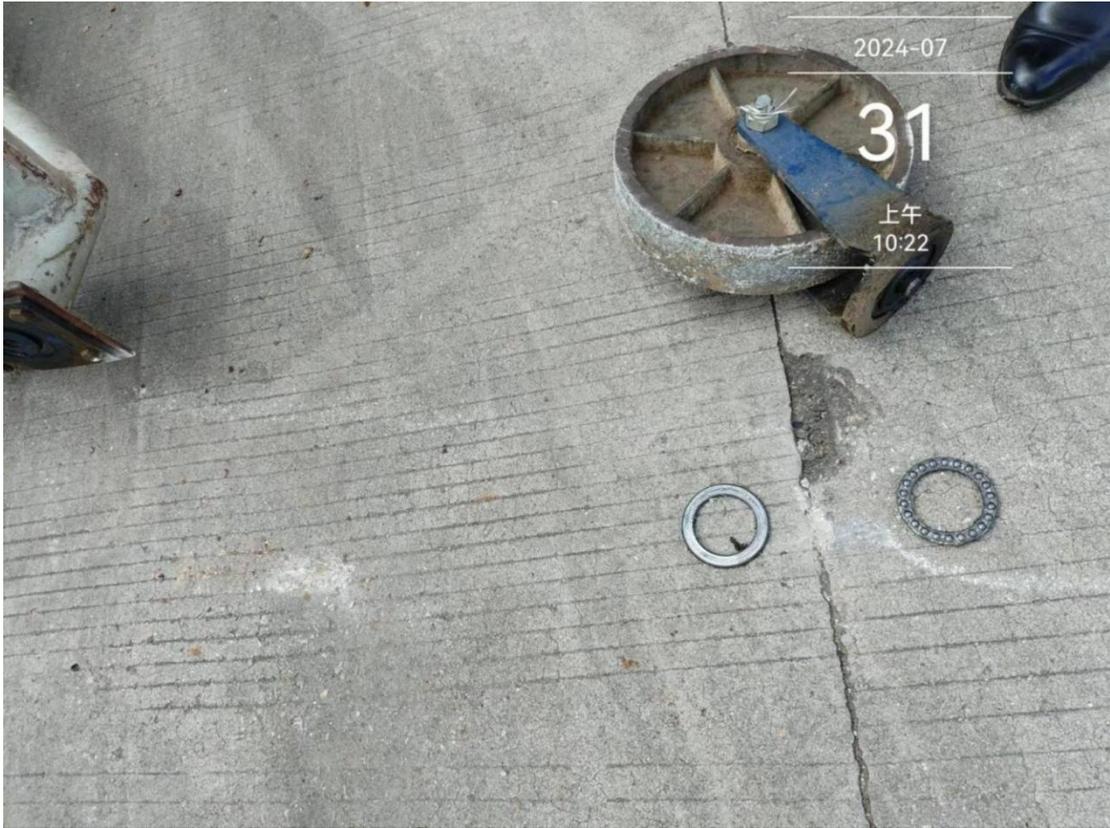
事故现场图

事故发生在夜间，事故发生地点位于厦门市同安区祥平街道金富路97号厦门中禾实业有限公司二期豆粕仓库D2门前水泥地，现场灯光照明情况正常，D2门门口位置有一小斜坡，斜坡正前方约5米处水泥地面有一处破损小坑。

2.从业人员安全意识淡薄。在输送机右侧万向轮卡住的情况下，所有人员盲目蛮干，致使万向轮支柱折断，输送机向右倾覆。在输送机倾覆过程中，从业人员未及时撤离。

1.中禾实业公司，要认真吸取事故教训，举一反三，切实落实安全生产主体责任，深入排查消除安全生产隐患，加强对从业人员按章操作的教育培训，督促从业人员严格落实规章制度和操作规程，切实提高从业人员的安全意识和安全操作水平，确保安全管理的各项规定落实到生产经营活动的每一个环节，进一步提高企业的生产安全水平。
