# 同安新民厦门市达超工贸有限公司 “9·5”一般中毒事故调查报告

编制单位：厦门市同安区政府事故调查组

编制日期：2024 年 10 月 30 日

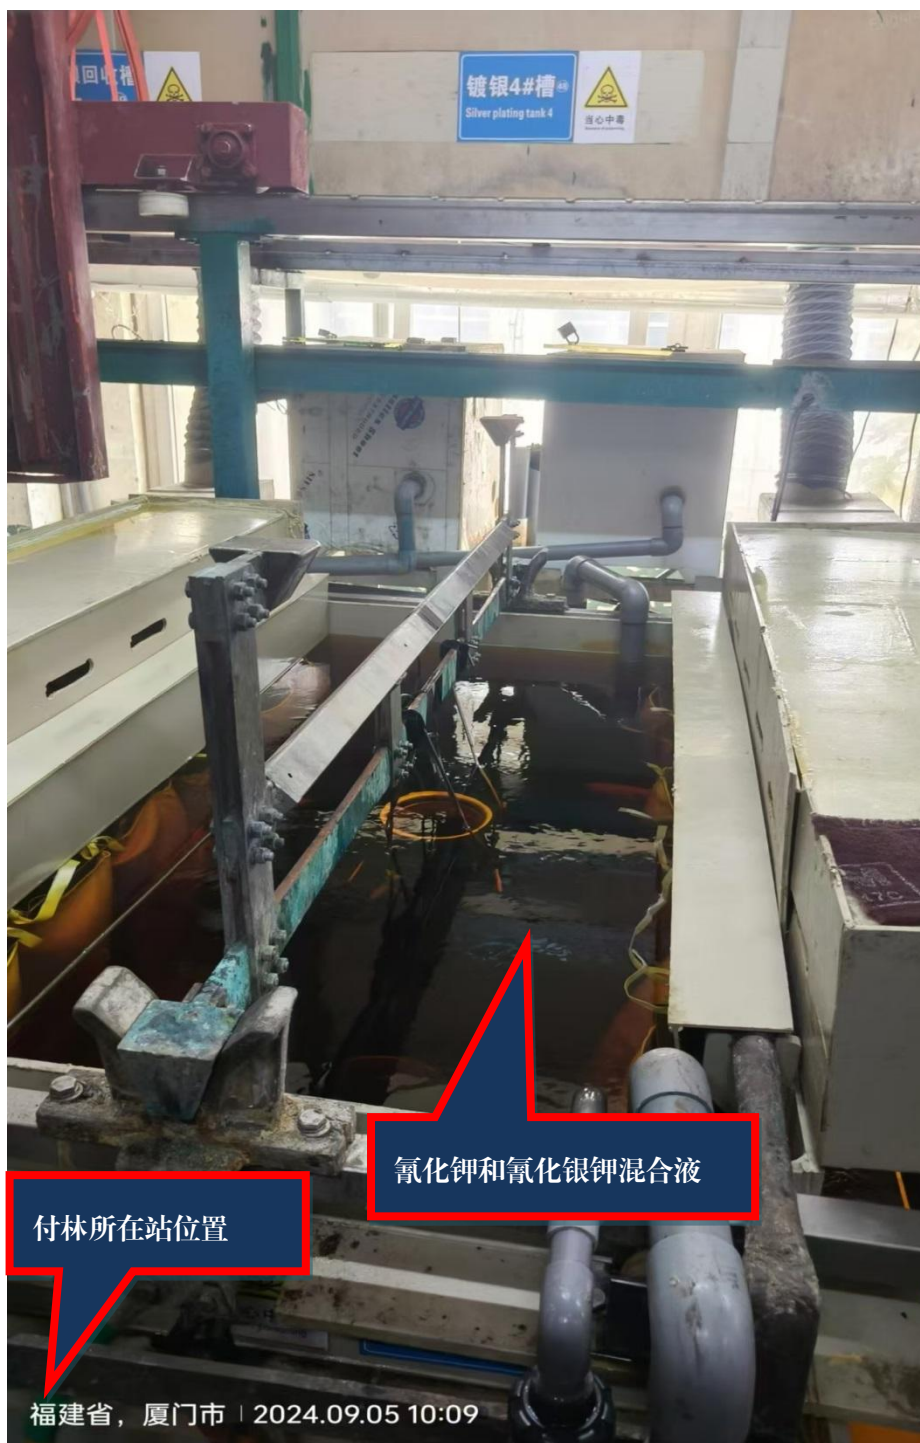
2024年9月4日20时，达超工贸公司夜班人员付林等开始上班。5日凌晨3时36分31秒，镀银线线长付林未佩戴防毒口罩站在3#与4#镀银槽中间的吸气罩上，面对4#镀银槽弯腰处理行吊故障，尔后离开；3时39分07秒至31秒，付林到上挂件区跟甘小春和王学军说，不用再上挂了；3时51分40秒至57秒，付林到上挂件区推动挂件；4时8分15秒至22秒，产品在下放到4#镀银槽时产生气泡，槽内液体溅到付林嘴巴里，他走到下挂区跟下挂工人付晓玲（付林老婆）、李万春说，他嘴巴溅到了药水，然后在洗手池用水清洗嘴巴；4时09分31秒至44秒，付林摇摇晃晃走向办公室跟正在休息的同班工友蒲冰、甘小春说，他嘴巴溅到药水，尔后前往下挂区旁边的洗手池再次冲洗嘴巴；随后，付晓玲前往洗手池找付林，看到付林躺在地上，工友蒲冰托着付林的头，现场人员拨打了120急救电话，并将付林抬到一楼等救护车；4时20分许，120医护人员赶到现场，将付林送往厦门市第三医院抢救；6时48分左右，付林经抢救无效死亡。

图 1 事故现场示意图

事故发生地点位于同安区工业集中区湖里园29号厂房达超工贸公司三楼电镀车间的4#镀银槽。4#镀银槽大小为1.6米\*0.8米\*0.9米,经检测:4#镀银槽的银浓度18.9g/L(工艺要求18-25g/L),4#镀银槽的氰化银浓度23.45g/L(工艺要求22-32g/L),4#镀银槽的游离氰化钾浓度126.67g/L(工艺要求100-160g/L)。事故发生在夜间,现场灯光照明情况正常。事故未造成设备设施损坏,未造成氰化钾溶液泄露。

达超工贸公司镀银线线长付林安全意识淡薄，未按公司规定正确佩戴和使用劳动防护用品进行涉剧毒溶液作业，是事故发生直接原因。

达超工贸公司危险源辨识不足，镀银线镀银槽防溅措施防护不到位，安全生产责任制落实不到位，未严格监督从业人员按要求正确佩戴和使用国家标准或者行业标准的劳动防护用品。

（一）达超工贸公司要认真汲取事故教训，举一反三，切实落实安全生产主体责任，巩固安全生产标准化体系的建设成果，落实安全生产双重预防机制，科学合理分配安全管理力量，保证安全管理员全过程参与员工生产，深入排查消除安全生产隐患，加强对员工安全教育培训，督促员工佩戴安全防护用品，完善生产安全应急预案，加强防中毒专项应急预案的演练，防止发生生产安全事故。
