同安美林厦门市源香食品工业有限公司

“9·2”一般机械伤害事故调查报告

编制单位：厦门市同安区人民政府事故调查组

编制日期：2025年11月10日

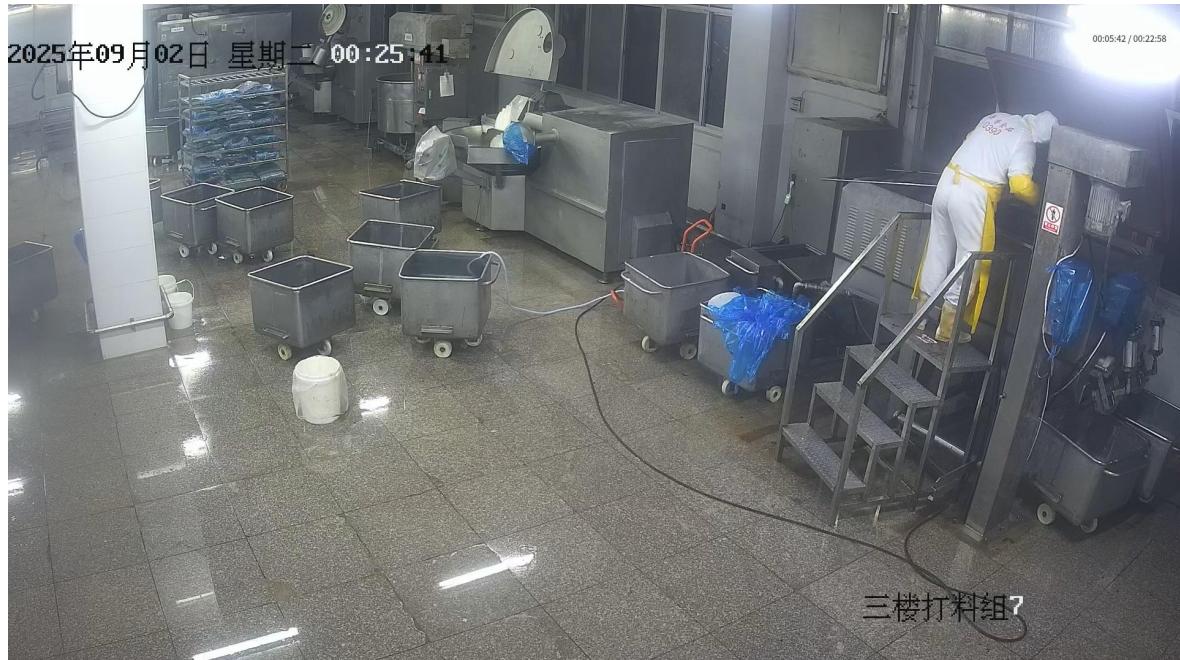
图1 事故现场监控截图

2025年9月2日0时0分许，源香食品公司冻品三楼材料间，搅拌机操作员李*林结束当天的作业，用高压水枪清洗作业现场，0时10分李*林登上步梯清洗搅拌机，0时25分47秒李*林爬上搅拌机进行清洗，登上搅拌筒边缘过程中，身体拉动踩在右脚下的围裙，导致其失去重心滑进搅拌机筒内，身体被搅拌轴的桨叶卡住，0时26分24秒同班组李*寿听到李*林呼叫声跑过来，查看情况后陆续叫来六名其他工友一起施救。由于搅拌筒底部为弧形且表面湿滑，李文林身高190CM，体重超过200斤，又被搅拌轴卡住，几个工人合力都未能将李*林救出。期间，0时37分李*军拨打120，0时55分120医护人员到达事故现场，0时56分林*祥拨打119报警，1时9分119消防救援人员到达现场立即开展救援，2时2分救援人员将李*林救出，120医护人员现场急救后确认已无生命迹象。

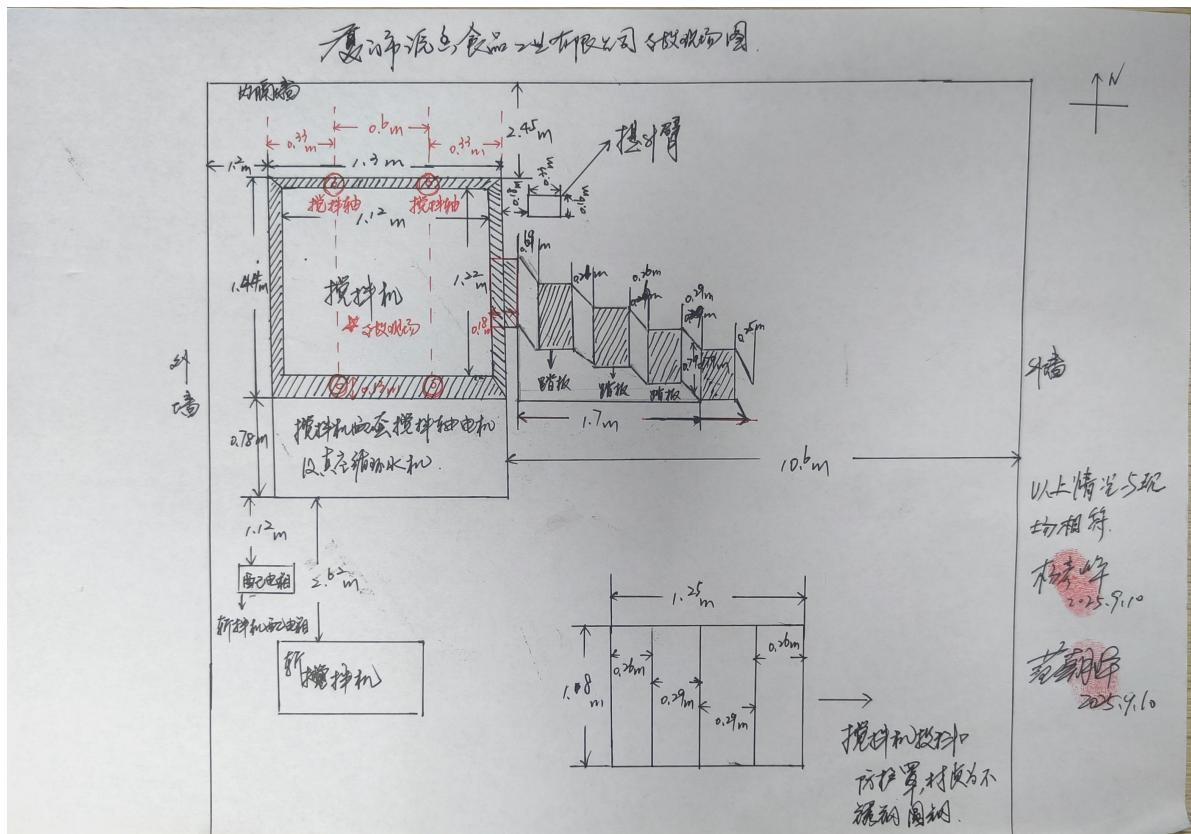
图2 事故现场勘验图

事故发生地点位于同安区轻工食品园美禾八路111号，源香食品公司三楼材料间搅拌机处，事发时为凌晨0时25分，车间照明情况正常。

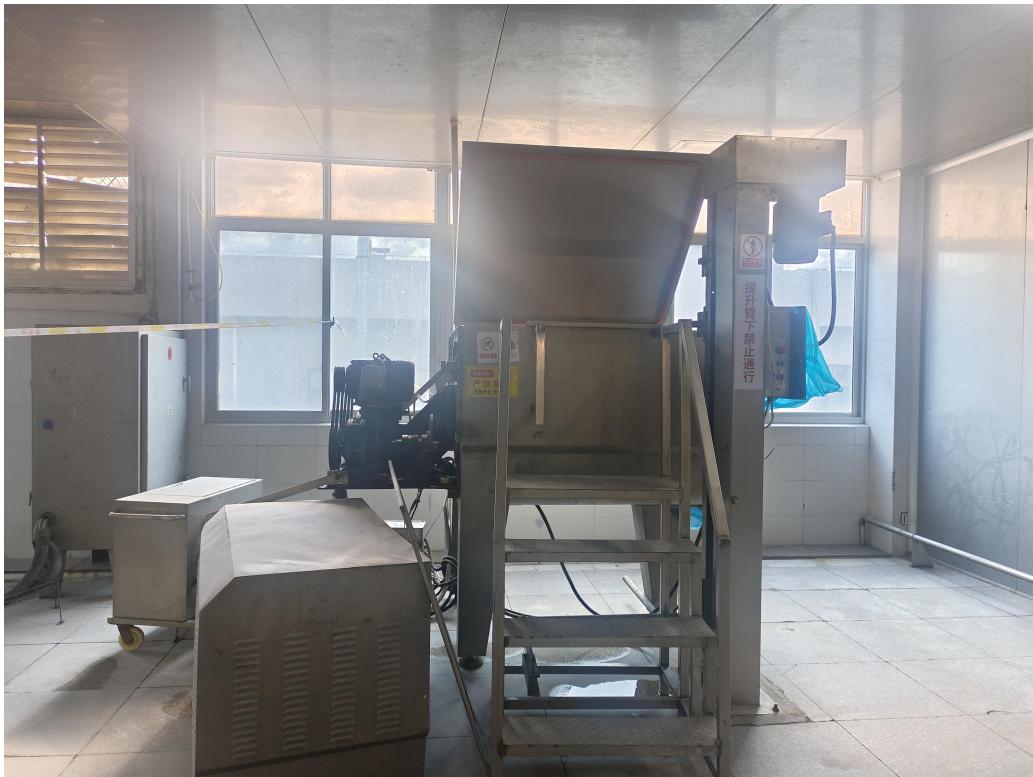
图3 搅拌机正面

YZJB-1200型真空搅拌机由带有真空盖的搅拌筒、电控系统、气动系统及真空系统等组成。搅拌筒内置二根带有浆叶的不锈钢搅拌轴，每根搅拌轴由各自独立的电机通过皮带扣摆线针轮减速机传动，可以正向转动和反向转动，搅拌轴的一端设有两个出料门，出料门和真空盖的开闭均有气缸推动摇臂实现。事故发生时处于停机状态。

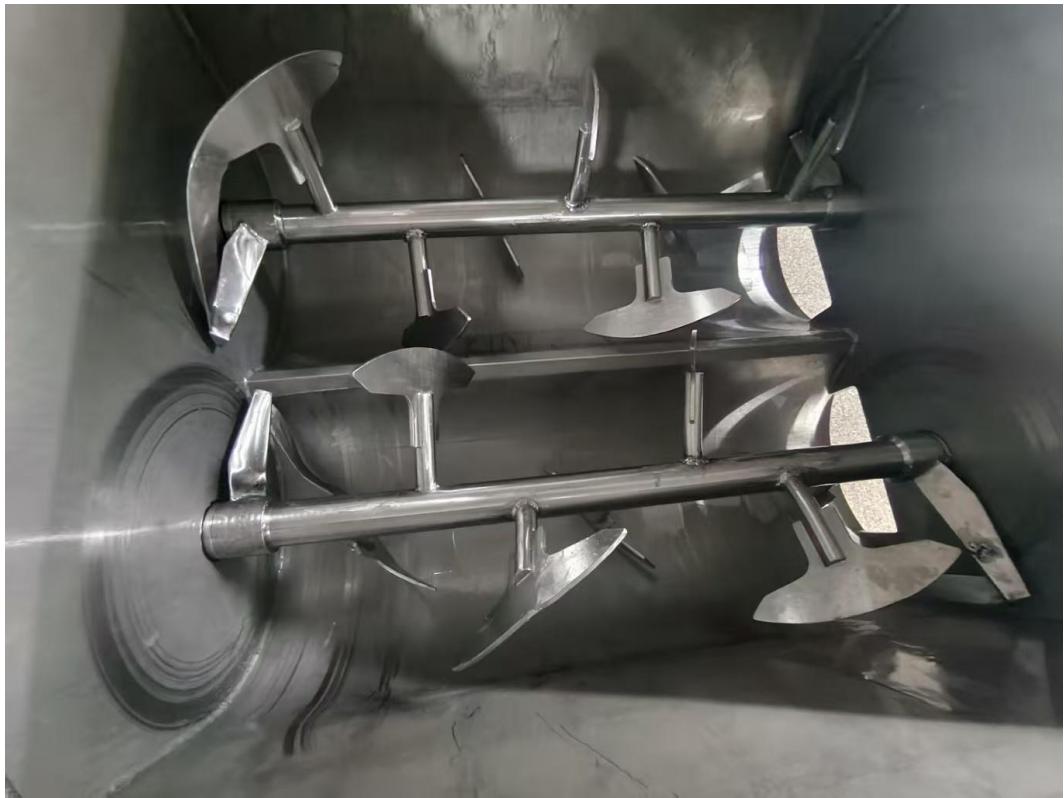
图5 搅拌筒内部

李*林安全意识淡薄，清洗搅拌机时违反安全操作规程，登上搅拌筒边缘过程中，身体拉动踩在右脚下的围裙，导致其失去重心滑进搅拌机筒内受伤致死。

1. 源香食品公司要认真反思事故教训，举一反三，切实落实安全生产主体责任，加强教育培训和应急演练，进一步提高从业人员安全意识，督促从业人员严格落实规章制度和操作规程，持续深入排查消除安全生产事故隐患，在有较大危险因素的生产经营场所和有关设施、设备上，设置明显的安全警示标志，要针对设备的危险点制定详细的操作规程，防止类似事故再次发生。
